## Pasado, presente y futuro en actualización

Adaptar edificios históricos a normativas sanitarias modernas es un reto monumental. El Hospital Clínic de Barcelona, emblema arquitectónico y referente sanitario mundial, se enfrenta a desafíos estructurales y técnicos en la búsqueda de un entorno más seguro para sus pacientes y personal, pero una solución innovadora no solo ha mejorado la clasificación ISO de sus instalaciones, sino que también ha reducido costos energéticos, demostrando que la modernización puede lograrse con eficiencia, sostenibilidad y respeto por la operatividad diaria de los hospitales.

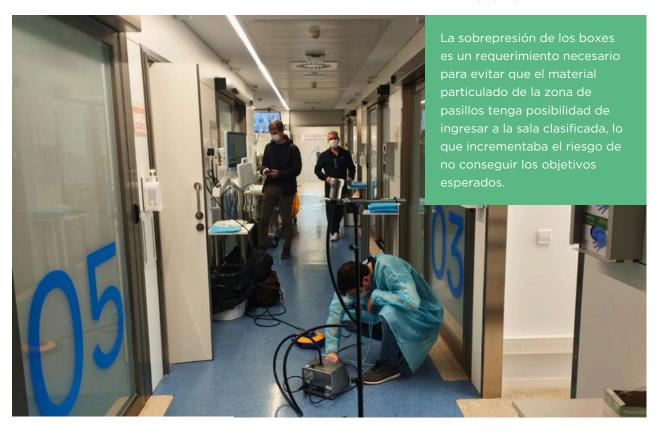
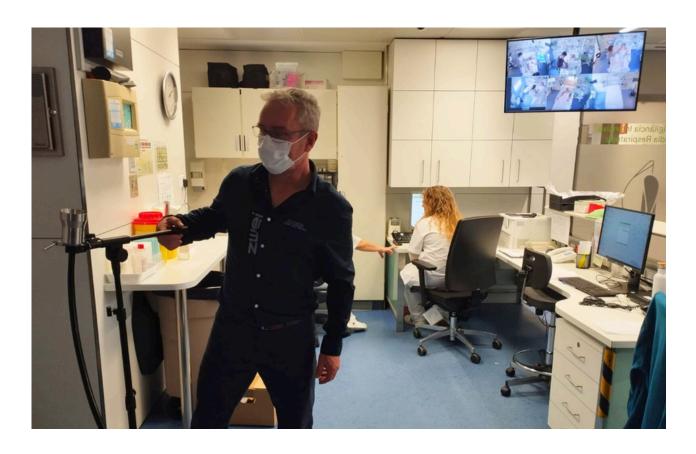
En cuanto a CAI, se midieron los valores basales de TVOC y HCHO, comprobando que, efectivamente, eran más altos de lo deseable (0,83 ppm y 0,53ppm). Los límites de actuación son 0,1ppm y 0,16-1 ppm respectivamente.

Se procedió a la clasificación ISO previa ("as found") de la instalación, mediante contaje en 6 puntos de la sala (unos 14m2 de superficie) y registro de partículas de 0,5µm y 5 µm: sólo se logró alcanzar una clase ISO-8.

En este caso se logró obtener una clase ISO-7 consistente y en carga, incluso ISO-6 en conteo de partículas >5.0µm. Los valores de TVOC y HCHO, eran peligrosamente altos y la IBPA consiguió reducirlos en sólo tres horas

La concentración de formaldehído se redujo de forma considerable en el tiempo de estudio y hasta valores saludables (0,13ppm). Sin embargo, los TVOC no lograron bajar a niveles aceptables en los tiempos del estudio (3 horas), pero la tendencia es notablemente a la baja y la reducción llega al 40% (0,51ppm al final del ensayo).
